非 GNSS 環境での IMU センサを用いた自動航行

○白丸 雅貴 (エーピーシステム) 三輪 昌史 (徳島大学)
 荒木 寿徳 (アース・アナライザ) 西川 啓一 (i システムリサーチ)

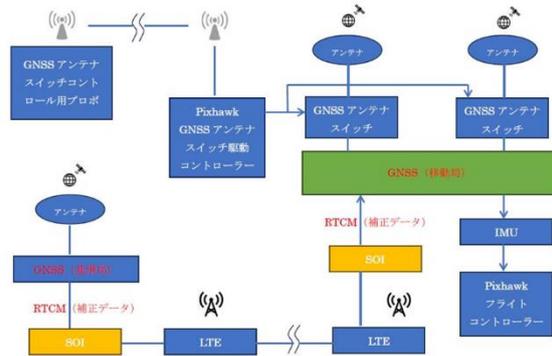
図 1 位置制御用 GNSS 構成

機体の位置制御に関わる部分である、GNSS を遮断するスイッチの構成と機体制御の機器構成を図 1 に示す。飛行軌跡計測用の GNSS 構成を図 2 に示す。

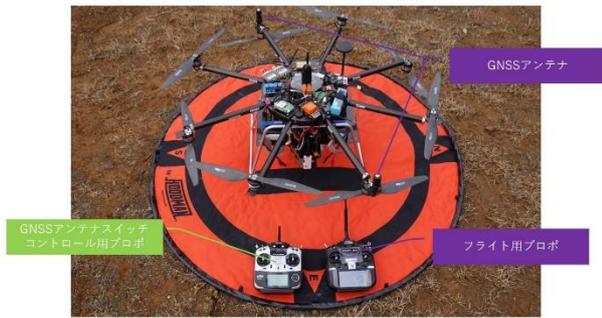
図 3 UAV 全体

使用した機材を表 1 に示す。また、UAV 全体や、一部拡大写真を図 3 から図 5 に示す。

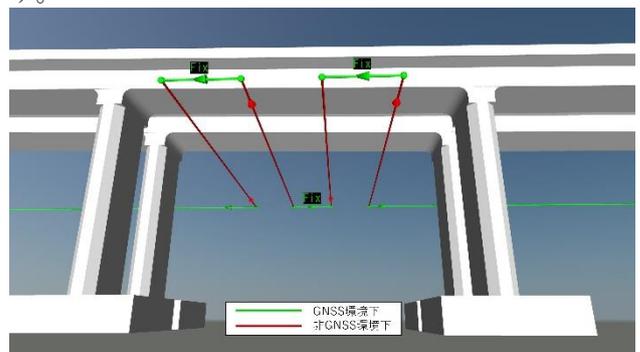
図 9 フライト 3 水平移動概要

フライト 3 では、橋梁下部を飛行することを想定し他軌跡である。高度は対地高度 10m 一定とし、飛行速度は 1m/s で行う。フライト 3 の概要を図 9 に示す。

橋梁の下部の点検の場合、橋梁の上流側または下流側の GNSS が受信できる環境で一旦待機する。その後、橋梁の下を通る高さまで下降し、そのまま橋梁の下部を通過する。橋梁下を通過している間は GNSS が受信できない状態となる。反対側に到達すると、GNSS が受信できるようになる。その状態で少し待機し、その後平行移動したコースを戻す。

フライト 3 では、そのイメージを想定したコースとし、橋梁下を 2 往復した。

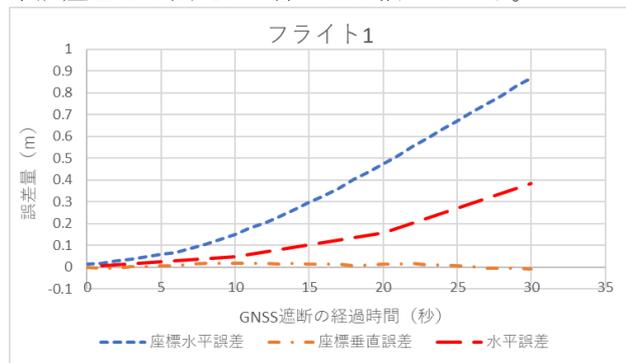
図 10 IMU のみによる飛行の位置誤差 (FLT1)

GNSS 遮断から復帰直前の 30 秒間の予定コースからのズレを図 10 に示す。このコースからズレは本来の設定したコースから軌跡用 GNSS で求めた実際の飛行軌跡との差より求めている。

また、IMU が計算している時刻および座標に対し、軌跡用 GNSS の同一時刻と座標の水平距離を座標水平誤差として図 10 に合わせて描いている。

フライト 1 でのコースとの差は GNSS 遮断 30 秒後において、0.384m であった。垂直誤差の変化幅は +0.019m、-0.012m であった。また、その時の座標水平誤差は 0.868m であった。

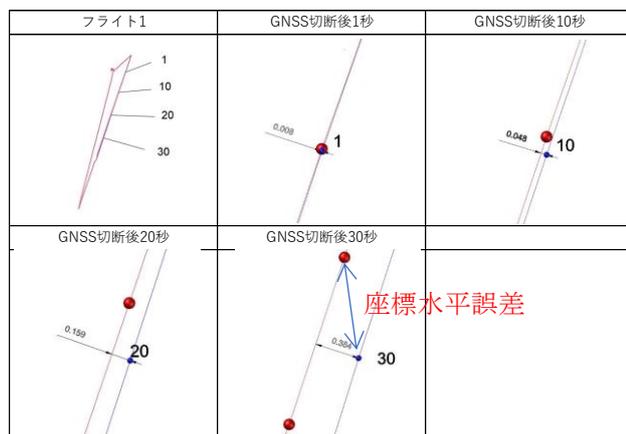
図 11 同一時刻の IMU と軌跡用 GNSS の位置

図 11 に同一時刻の IMU 計算値と軌跡用 GNSS の位置を示す。赤点 (大きな点) がある時刻の IMU が計算した位置を示す。また、青点 (小さな点) は軌跡用 GNSS による同一時刻の位置を示す。GNSS 遮断後 1 秒程度では両者はほぼ同一位置を示しているが、10 秒、20 秒と経つに従って徐々に離れる。座標水平誤差とはこの両点の水平距離を示している。

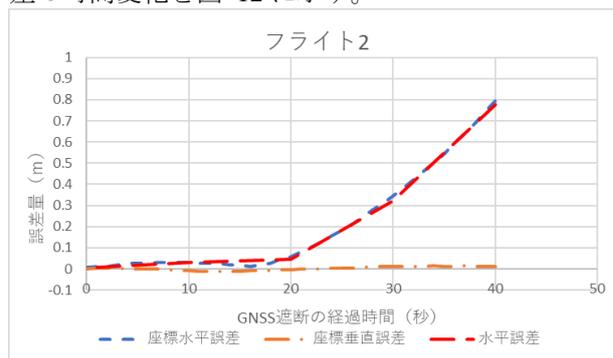
図 12 IMU のみによる飛行の位置誤差 (FLT2)

ライト 1 と同様に GNSS を遮断してから復帰直前の 40 秒間の予定コースからのズレおよび座標水平誤差の時間変化を図 12 に示す。

フライト 2 でのコースとの差は GNSS 遮断 30 秒後において、0.321m であった。垂直誤差の変化幅は +0.012m、-0.012m であった。また、その時の座標水平誤差は 0.868m であった。また、GNSS 遮断 40 秒後においては、0.776m であった。垂直誤差の変化幅は +0.014m、-0.012m であった。また、その時の座標水平誤差は 0.797m であった。

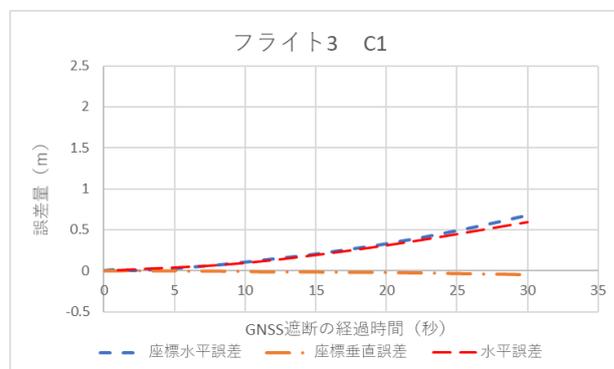
図 13 IMU のみによる飛行の位置誤差 (FLT3-C1)

各誤差の時間変化を図 13 から図 16 に示す。

コースの水平誤差は、C1:0.592m C2:0.065m C3:0.123m C4:0.400mであった。

また高さ方向は、C1:+0.005m,-0.052m で、C2:-0.036m で、C3: +0.123m で、C4:+0.075 でC2,C3C4は片方向のみの誤差であった。

座標水平位置の誤差は C1:0.677mC2:0.495m C3:1.203m C4:2.265m となった。
